ANÁLISE EM AMOSTRA DE CESTO DE CENTRÍFUGA DE AÇÚCAR FRATURADO EM SERVIÇO

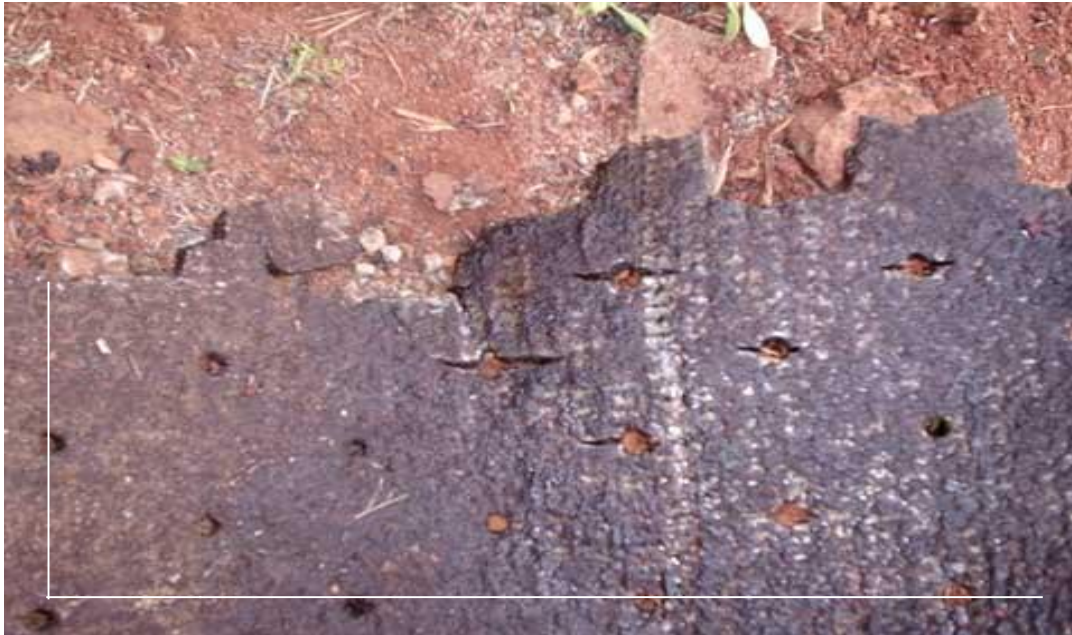
Aspecto do cesto após fratura (rompimento).

Conclusão final: Mediante os resultados obtidos, concluímos que a ruptura do referido cesto poderia ter sido evitada com uma inspeção/manutenção periódica adequada do equipamento.

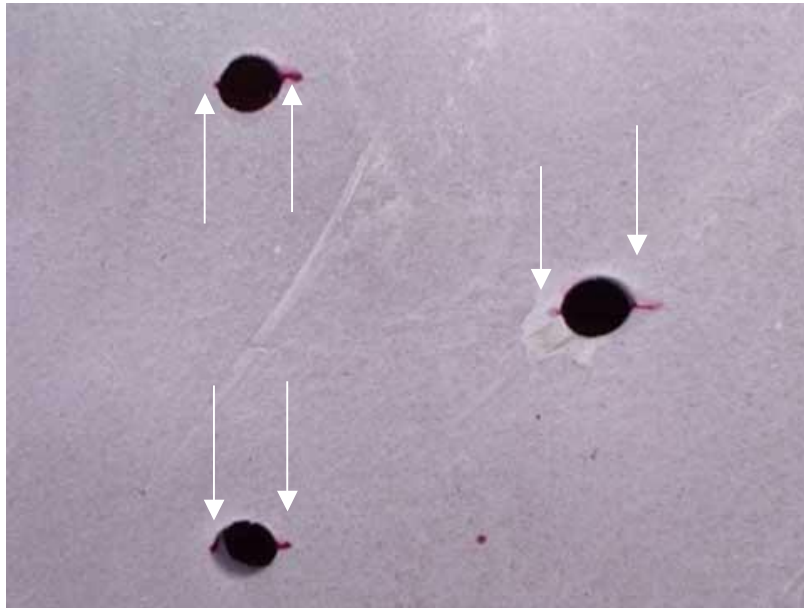
Detalhes da furação com início de trincas.(Lado Externo do cesto)

As fotos acima mostram o início e o sentido de propagação das trincas, tendo como orientação de propagação o sentido da largura do cesto.

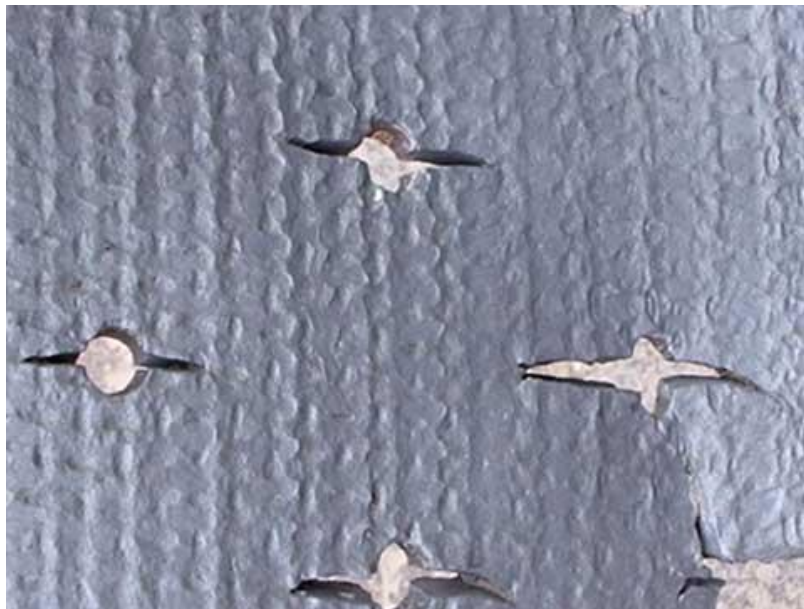
Detalhes da Corrosão e trincas acentuadas e generalizadas (Lado Interno do cesto)

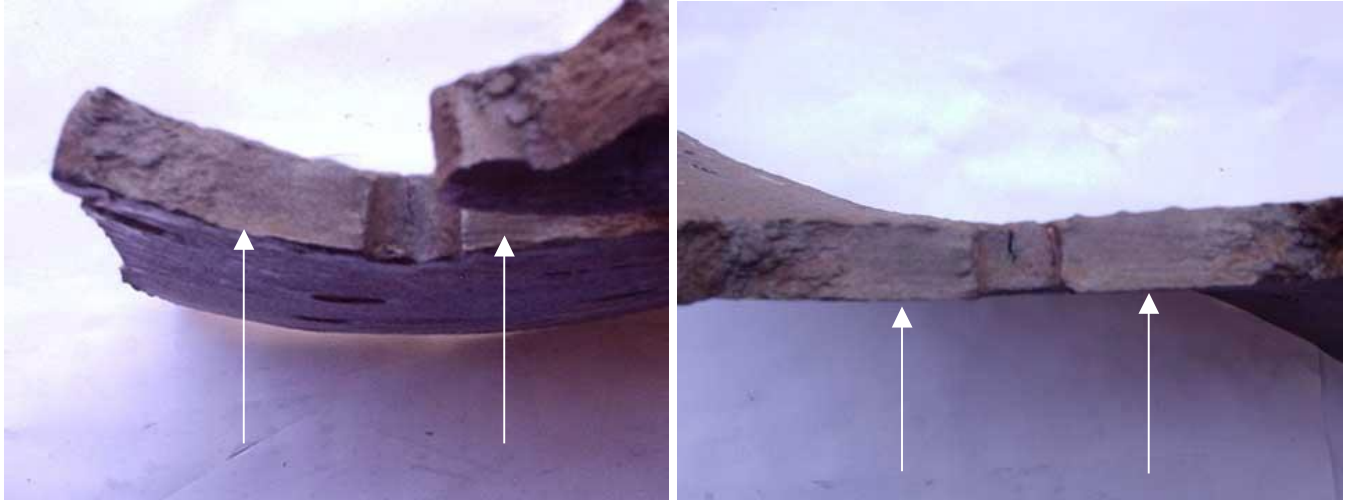
Aspecto da superfície fraturada.

A Superfície fraturada demonstra ruptura de desenvolvimento progressivo (fadiga), ocasionada pela nucleação de trincas.

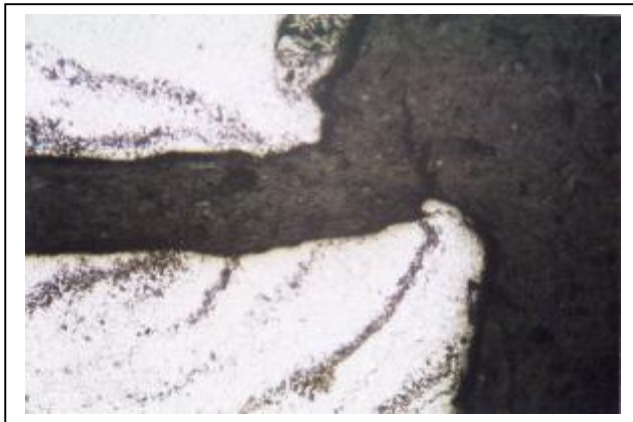
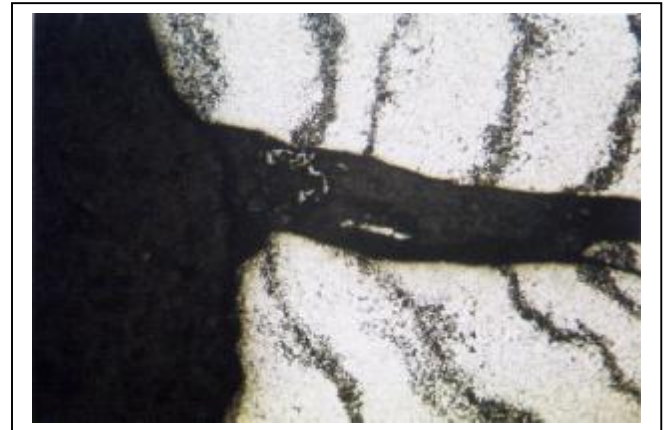
Aspecto da microestrutura da região dos furos com trincas.

As fotos acima mostram deformações plásticas com elevadas concentrações de tensões.

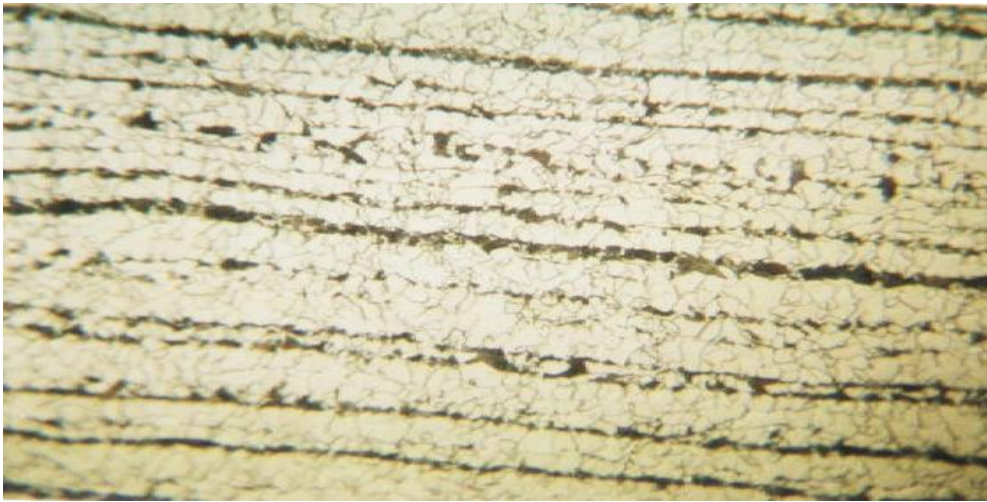
Aspecto da microestrutura do material base

Microestrutura constituída de:

Matriz Ferrítica com cerca de 15 a 20% de Perlita lamelar disposta em colônias alinhadas e sulfeto de Manganês (MnS) de aspecto alongados e dispersos.

Textura bandeada, granulação uniforme.

Tamanho de grão: (6) 7 a 9 ASTM- E112.

Estrutura com característica de aço baixo carbono, laminado a quente.

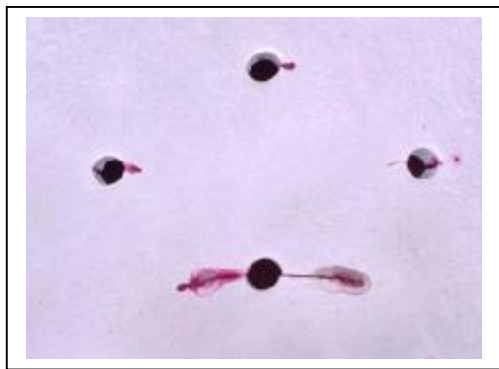
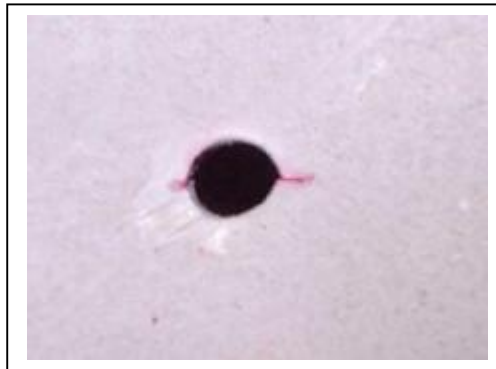
Ensaio por líquido penetrante realizado pelo lado externo do cesto

As fotos acima mostram após a revelação do ensaio, que 100% dos furos analisados apresentaram trincas nas furações.

Ensaio efetuado conforme norma ASTM E-165.

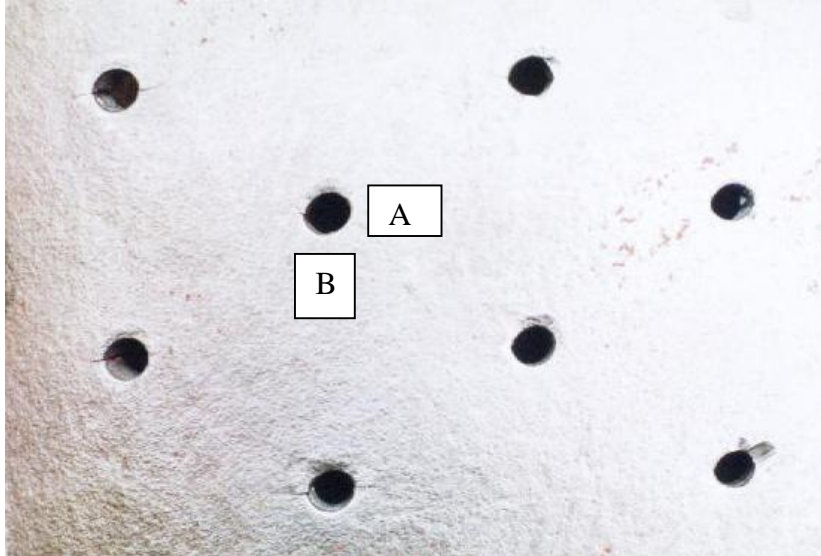
Dimensional dos furos

A = diâmetro menor do furo (horizontal)

B = diâmetro maior do furo (vertical)

- Ensaio dimensional – Os diâmetros dos furos são originalmente de 6,35 (1/4”), tendo sido encontrados valores médios de A=8,89 por B=10,16 mm, sendo obtido para a medida A um acréscimo de 40% e para a medida B um acréscimo de 60% em relação à medida original. Em relação aos valores obtidos, não deveria ter sido recomendada a utilização do cesto.
- Líquidos Penetrantes – As trincas detectadas conforme foto são de fadiga progressiva, significando que certamente as mesmas seriam detectadas durante a inspeção/manutenção.
