## **Irregularidades comuns durante o processo de montagem de Tanques de Armazenamento de Combustível**

Estas irregularidades devem ser exclusas durante a montagem dos tanques, principalmente quando as espessuras das chapas do fundo do tanque for igual a 6,35mm.

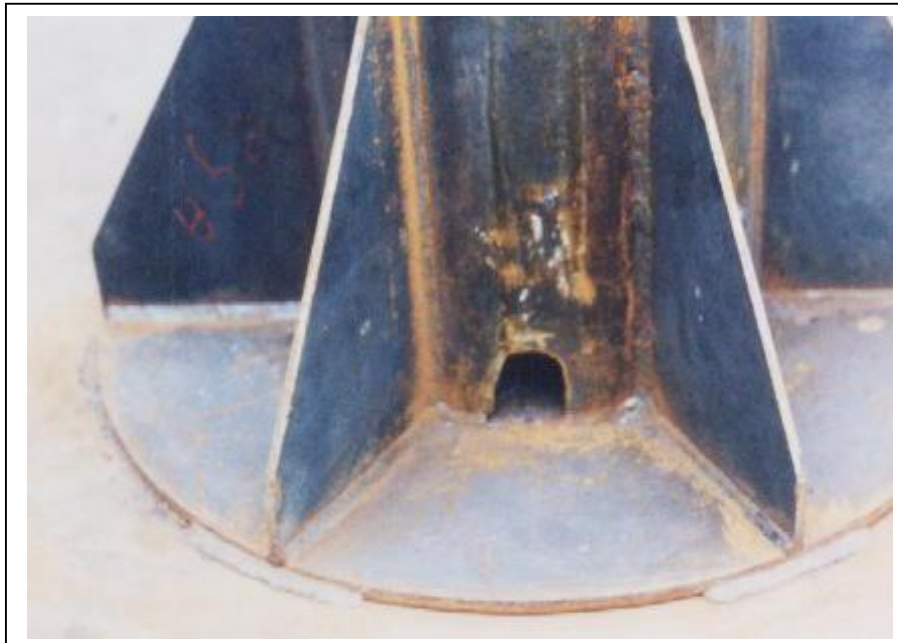
A Foto 01 apresenta pontos extensos de soldas na sapata do tubo com a chapa do fundo, este método auxilia durante o processo de montagem da estrutura do teto, porem durante a remoção dos pontos de fixação se torna moroso e critico devido aos cuidados com a espessura da chapa do fundo (6,35mm).

Recomendação: Posicionar durante a montagem uma chapa de sacrifício entre a sapata do tubo e a chapa do fundo.

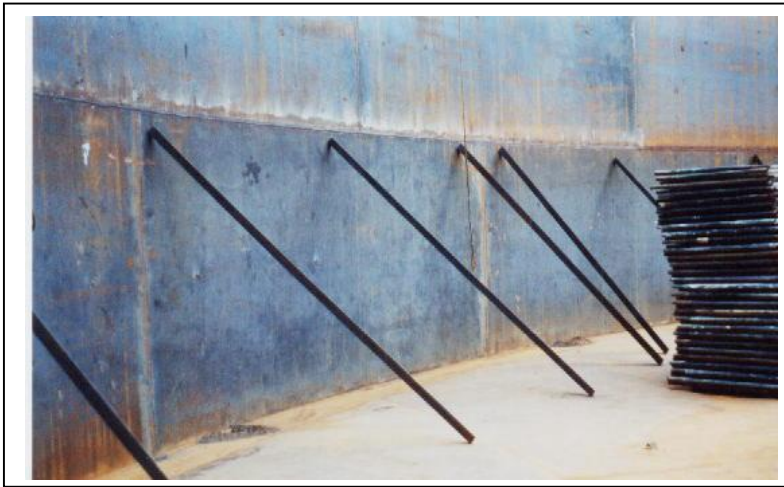
A Foto 02 mostra o detalhe da montagem das chapas do costado, usando cantoneiras e tubos, com o intuito de auxiliar na verticalidade das chapas e na proteção contra ventos fortes.

Recomendação: Utilizar chapas de 100 X 100 X 6,35mm entre a cantoneira e o fundo e entre a cantoneira e a chapa do costado, sendo que as mesmas poderão ficar ponteadas no fundo e no costado sem a necessidade da remoção.

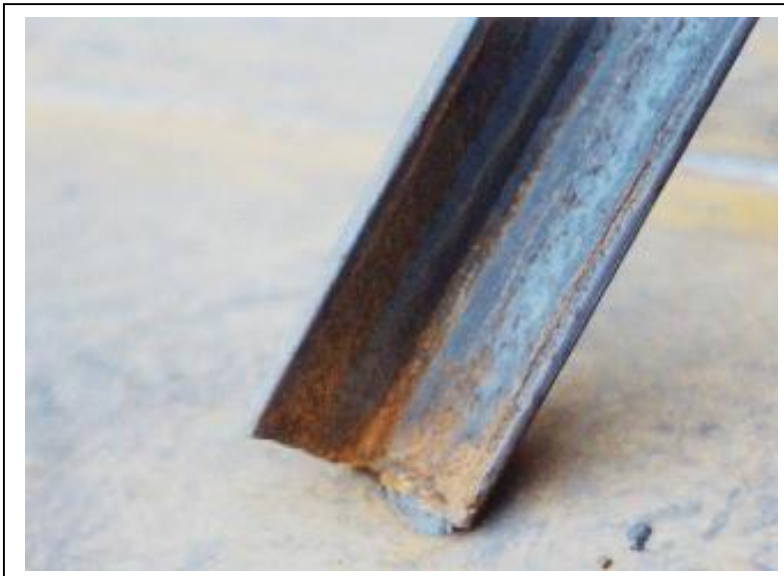
A Foto 03 mostra o detalhe de fixação das cantoneiras com a chapa do fundo.

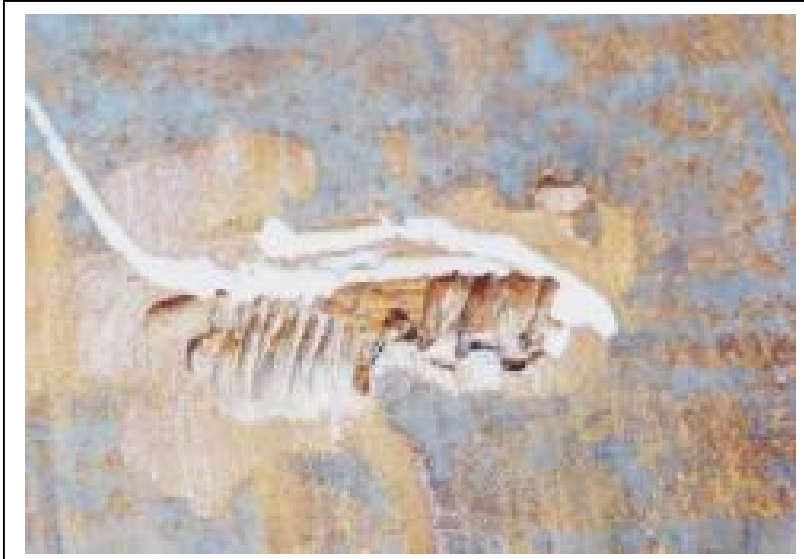
FOTO 04

Cavidade no costado  
resultante de corte de  
maçarico da cantoneira de  
fixação

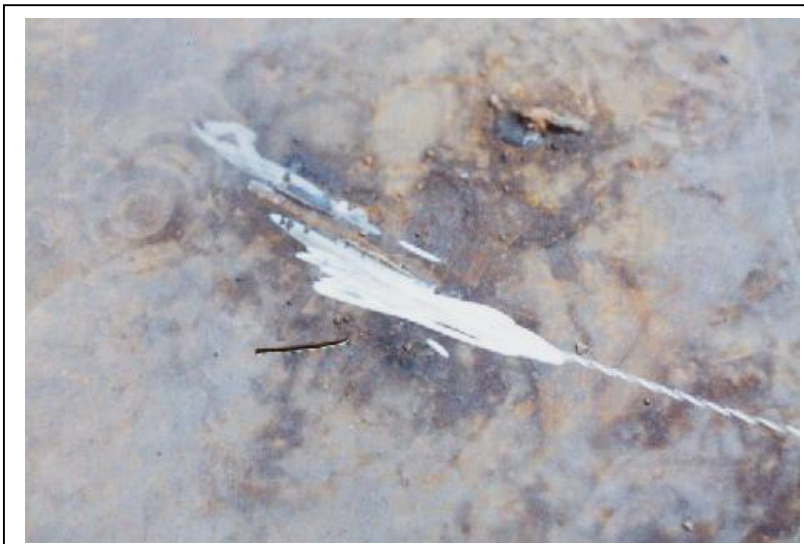
FOTO 05

Detalhe do lixamento após  
a eliminação de cantoneira  
afixada na chapa do fundo

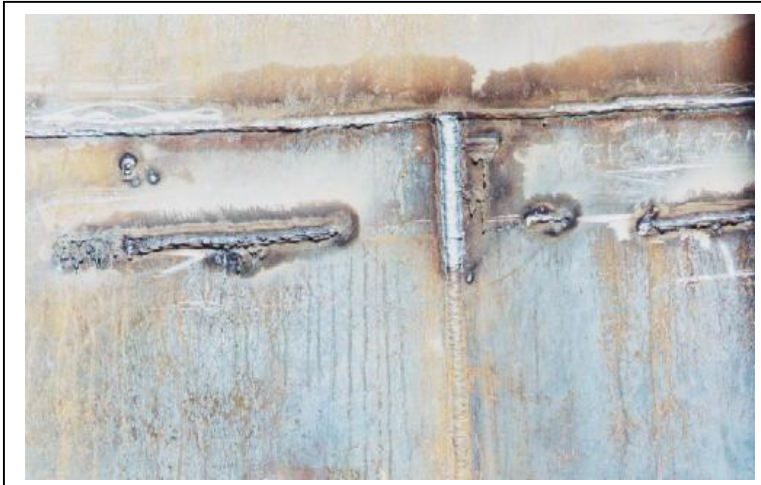
FOTO 06

Processo de recuperação  
por solda de cavidades no  
costado resultante de corte  
irregular de maçarico

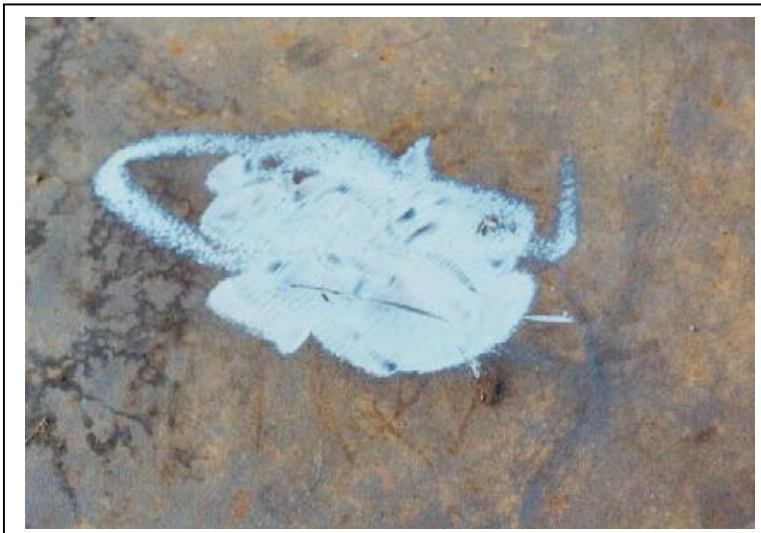
FOTO 07

Detalhe do lixamento após a  
eliminação de cantoneira  
afixada na chapa do fundo

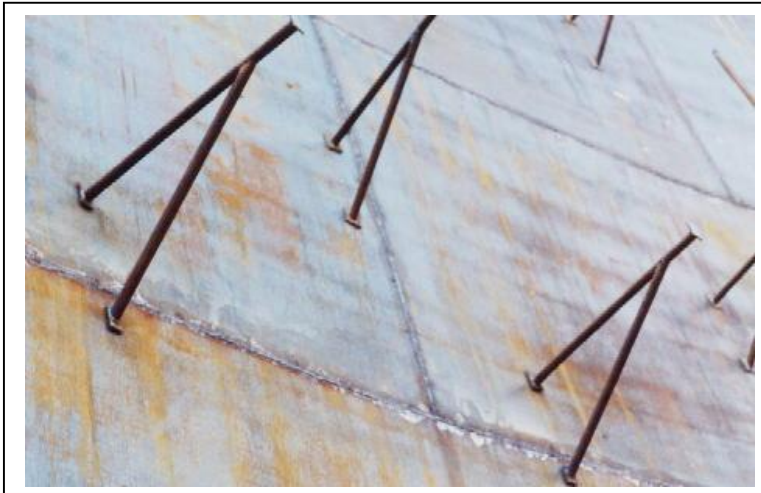
FOTO 08

Fixação dos andaimes  
Sugestão: Utilização de grampos

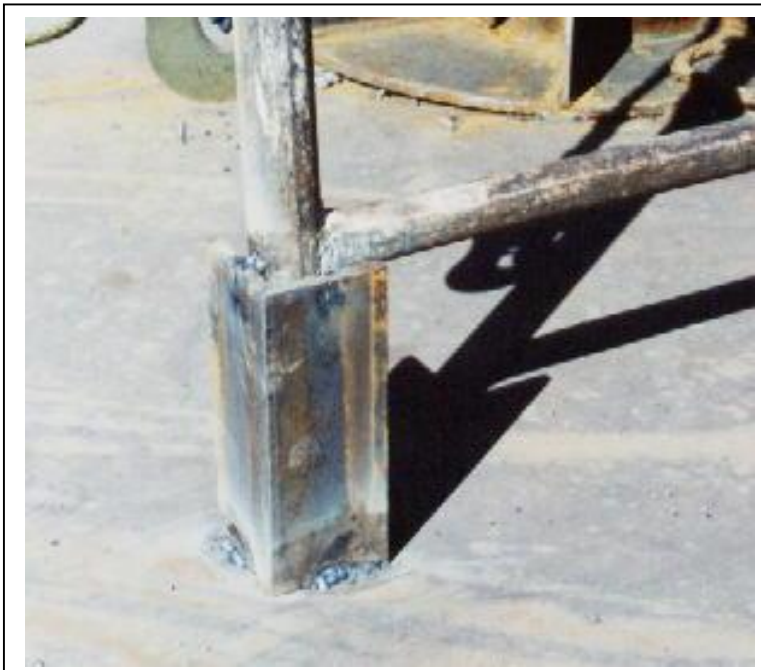
FOTO 09

Cantoneira guia soldada na  
chapa do fundo  
(Andaimes)
